Ligne TOULON- HYERES  
Section La Pauline-Hyères Plage  
Ponts sous-rails du PK 10.869 au PK 13.591

*Diagnostic et analyse de la capacité portante*  
*Rapport d'étude*

Ligne TOULON- HYERES - Section La Pauline-Hyères Plage  
Diagnostic des ouvrages type PRA du PK 10.869 au PK 13.591

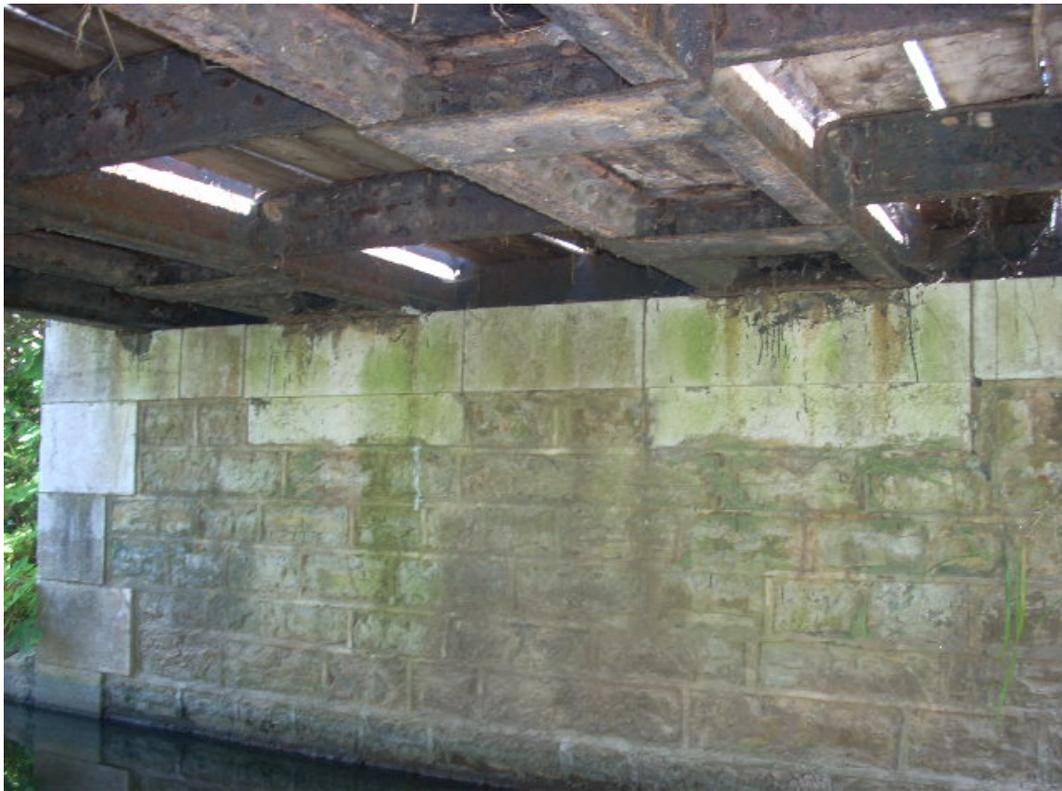
Les tabliers métalliques de conception A et B sont entièrement oxydés sans foisonnement significatif.

Les poutres sous-rails type A et B sont dans un état de vieillissement avancé mais sans perte de section significative (photographies 1 et 2).

Elles sont pour la majorité d'entre elles en bon état général et sans signe d'instabilité des fondations (photographies 1 et 4).

N°	Localisation	Constataions
1	Tablier métallique à poutres caisson riveté et longrine bois	Charpente métallique entièrement oxydée sans perte significative d'épaisseur

- dépose des tabliers métalliques,
- restauration et remise en peinture des poutres caisson riveté et poutrelles en I jumelées,
- mise en décharge des autres éléments,
- reconstruction des trottoirs et du platelage,
- mise en œuvre des nouveaux équipements (voie et garde-corps),
- repose des tabliers restaurés (sans pour autant être considérés comme des ouvrages neufs).

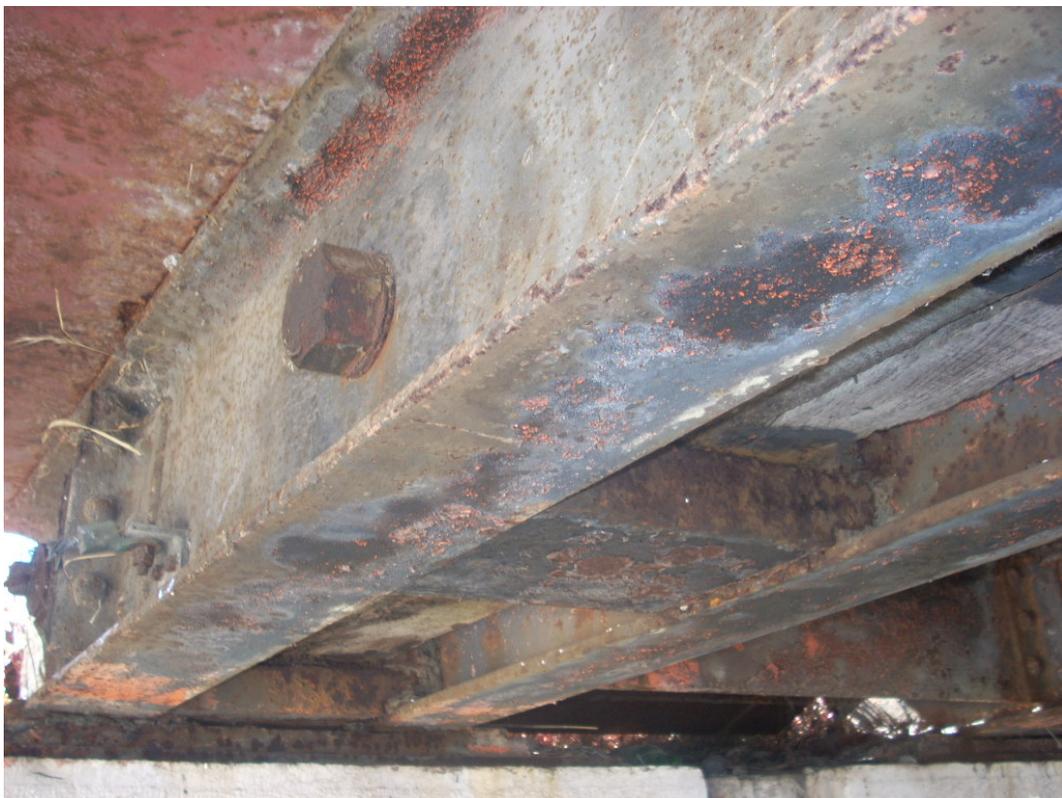
N°	Localisation	Constataions
2	Tablier métallique à poutres jumelles (I laminé) et longrine bois	Charpente métallique entièrement oxydée sans perte significative d'épaisseur

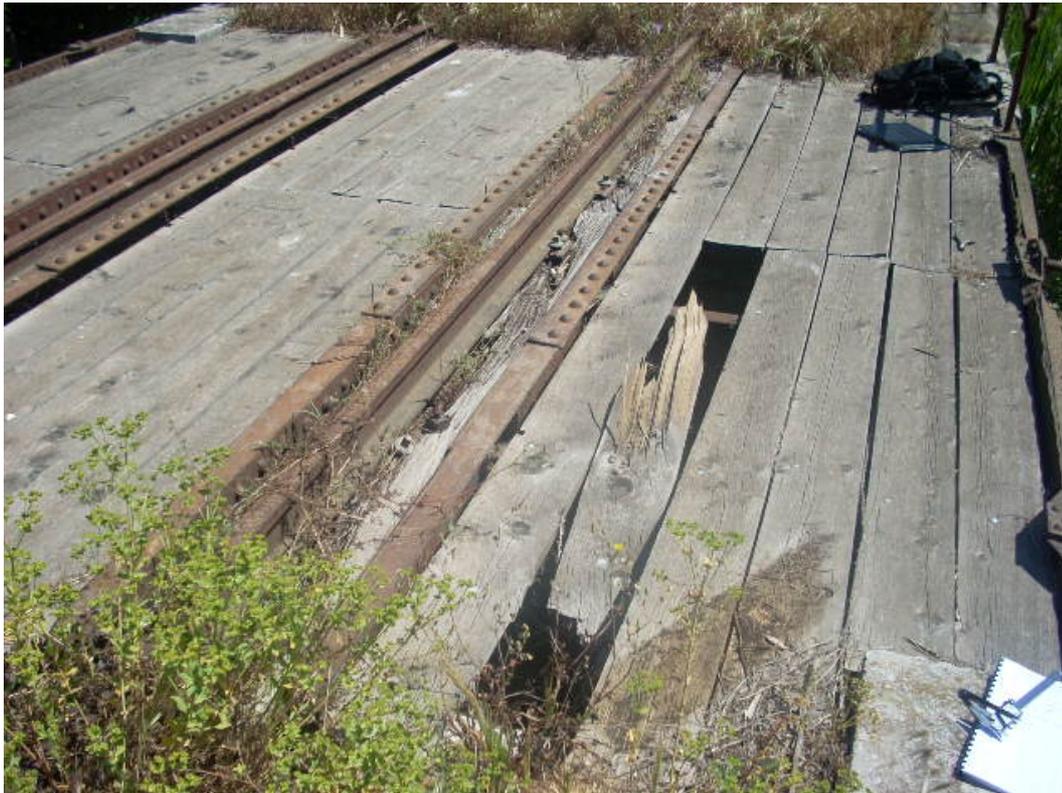
Les platelages bois sont à l'état de ruine et présente un réel danger pour les piétons qui s'égareraient sur le tracé de la voie désaffectée (photographie 3).

N°	Localisation	Constatations
3	Platelage bois des tabliers métalliques A et B	Etat de ruine - Réel danger pour les piétons

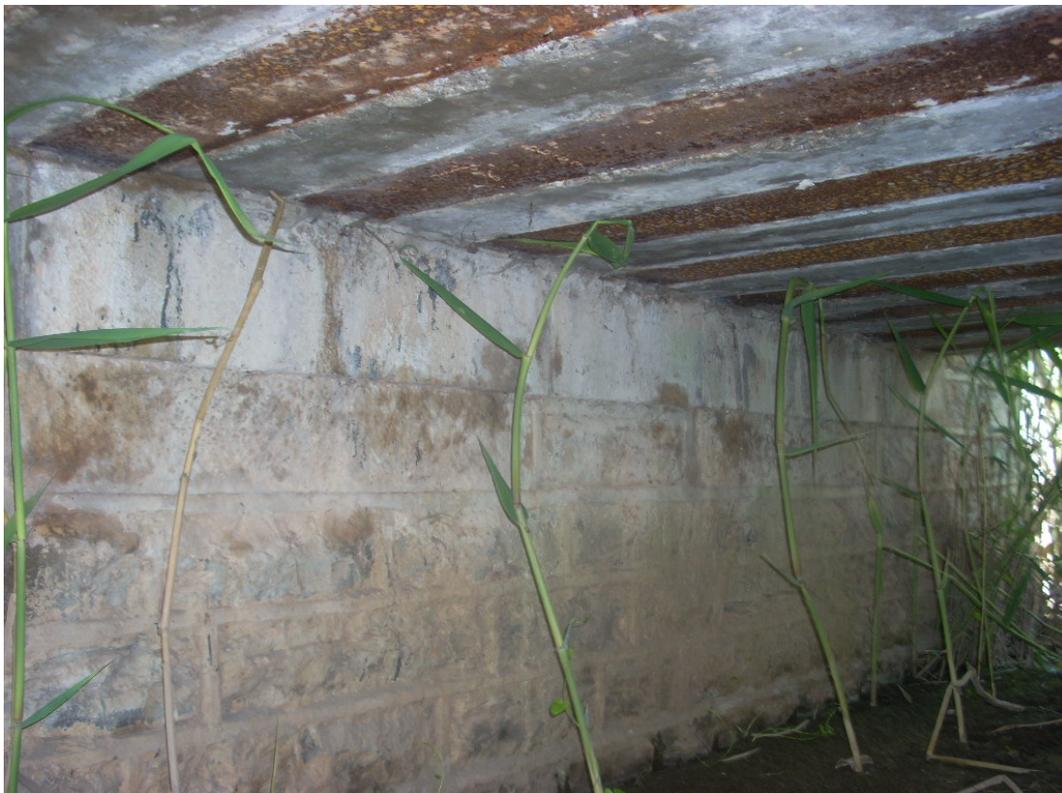
Seul le tablier du PRA situé au PK 12.556 et qui est constitué d'une structure type poutrelles enrobées, est en relativement bon état de conservation. Hormis la sous-face des poutrelles métalliques qui est corrodée (sans perte de section) et nécessite l'application d'un traitement anticorrosion (photographie 4).

N°	Localisation	Constatations
4	PRA situé au PK 12.556 - Ouvrage en bon état (Tablier ; Appuis et Fondations)	Oxydation de la sous face des semelles inférieures des poutrelles enrobées

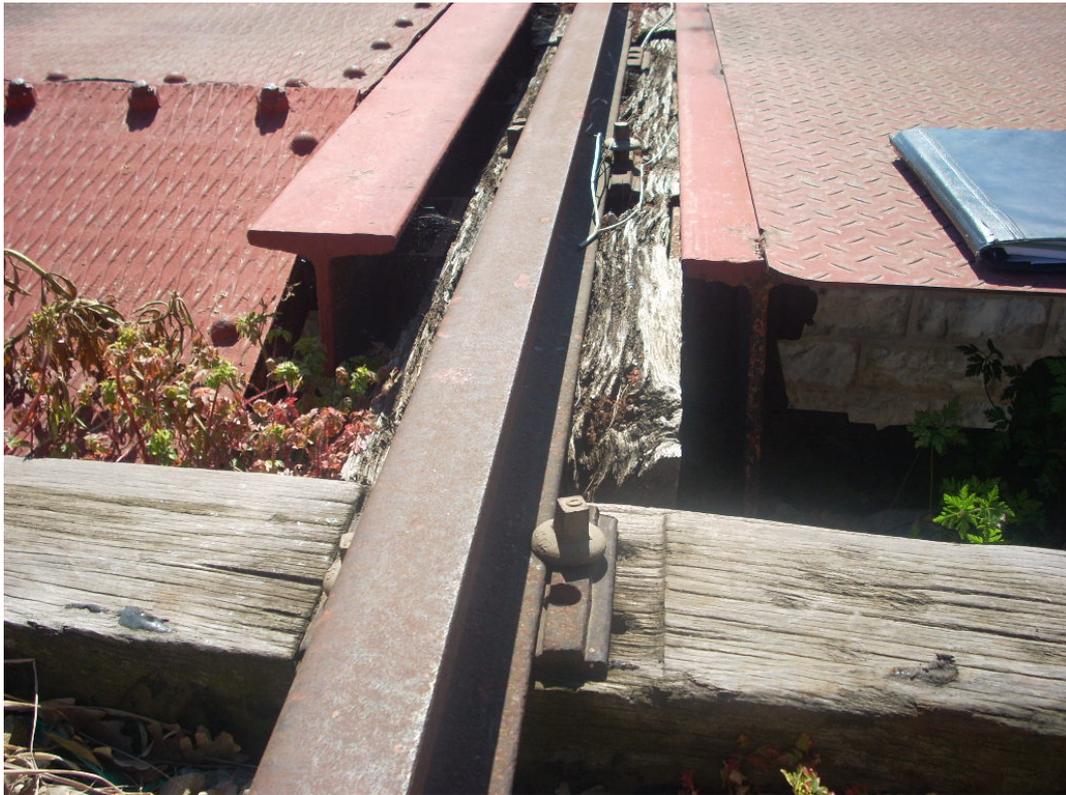
Les équipements de la voie sont obsolètes.

N°	Localisation	Constatations
5	Voie	Fixation et longrines bois obsolète

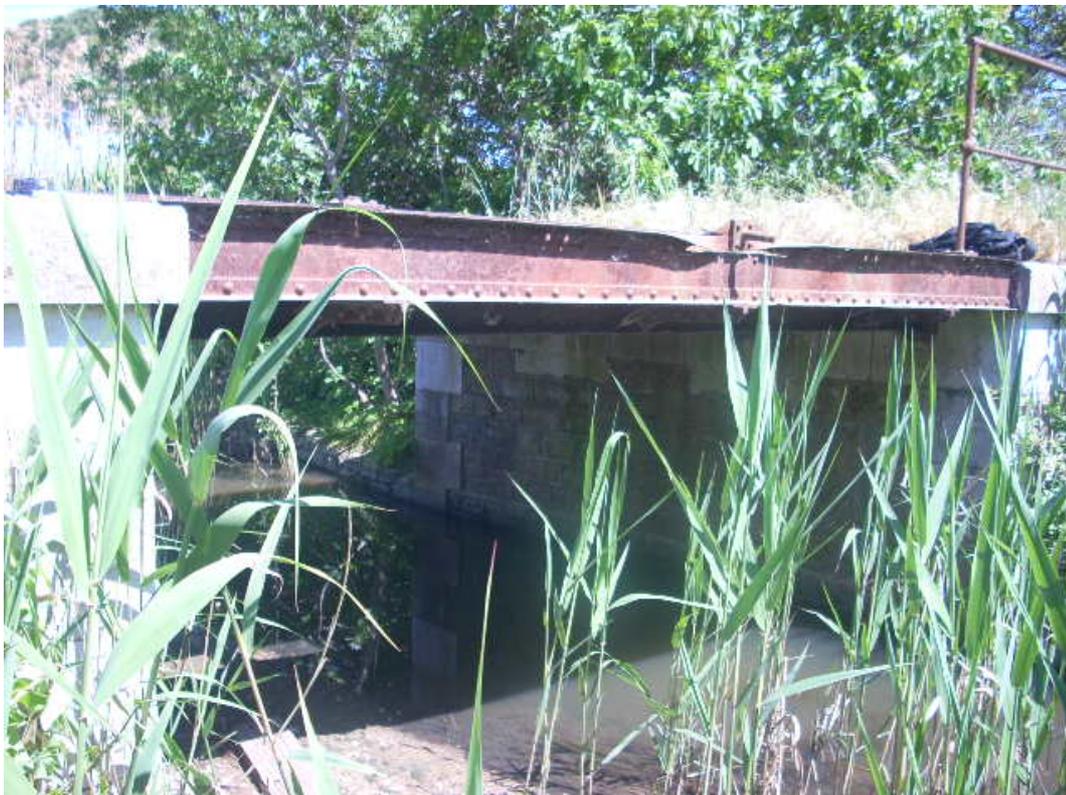
Les garde-corps sur ouvrage sont à l'état de ruine pouvant porter atteinte à la sécurité des usagers. (Photographies 5 et 6).

N°	Localisation	Constatations
6	Garde-corps sur ouvrage	Accidenté voire absent sur plusieurs mètres
