Ligne TOULON- HYERES  
Section La Pauline-Hyères Plage  
Ponts sous-rails du PK 10.869 au PK 13.591

*Diagnostic et analyse de la capacité portante*  
*Rapport d'étude*

Ligne TOULON- HYERES - Section La Pauline-Hyères Plage  
Diagnostic des ouvrages type PRA du PK 10.869 au PK 13.591

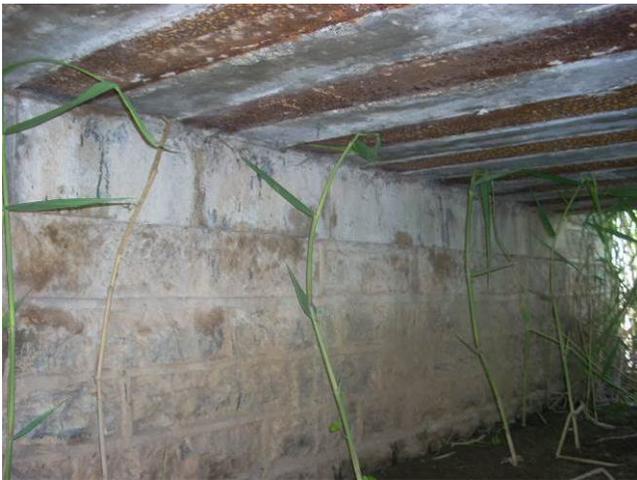
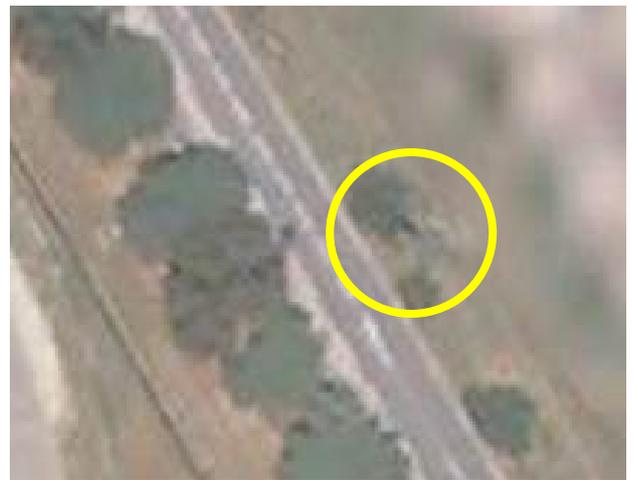
Seul le tablier du PRA situé au PK 12.556 et qui est constitué d'une structure type poutrelles enrobées, est en relativement bon état de conservation. Hormis la sous-face des poutrelles métalliques qui est corrodée (sans perte de section) et nécessite l'application d'un traitement anticorrosion (photographie 4).
